## ESSAI ACOUSTIQUE EN LABORATOIRE

Coffre de volet roulant **COFFRE THERMOBLOC 195 (SPPF)**  
Position du coffre **Derrière linteau**  
Isolation acoustique **Standard**  
Tablier **Enroulé**

# RAPPORT D'ESSAIS

**Essais concernant un  
coffre de volet roulant**

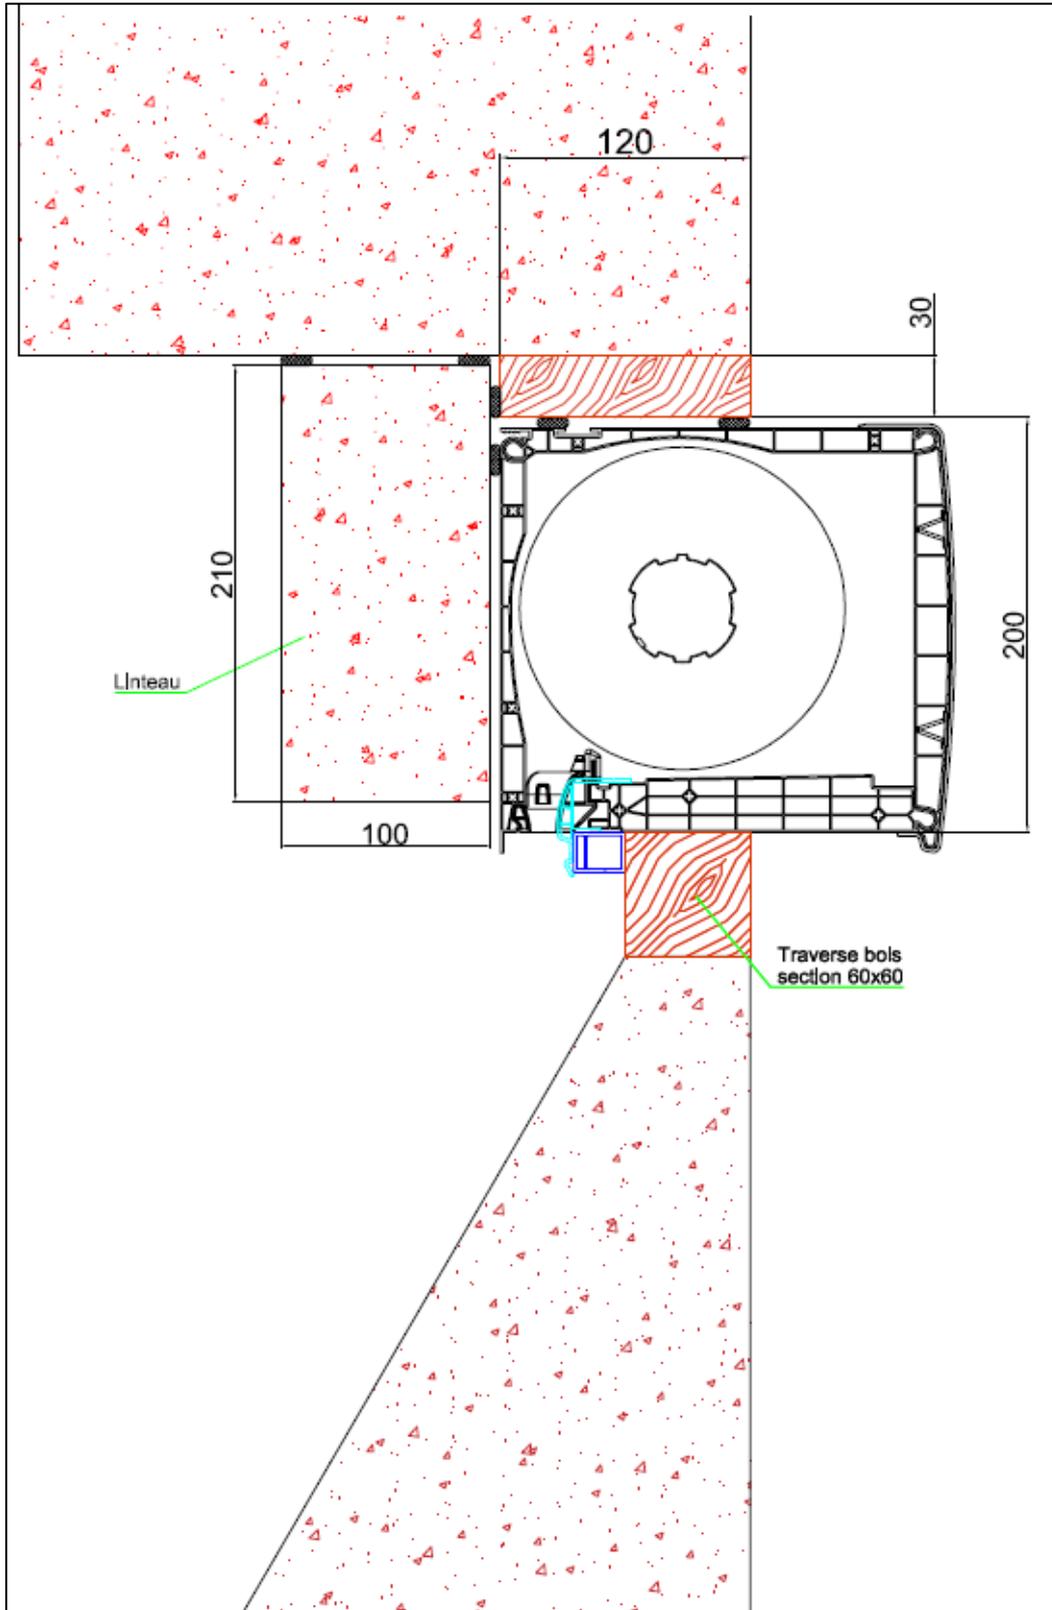
Nature de la mise en œuvre : Le coffre est positionné derrière un linteau béton de dimensions 210 × 100 mm à 10 mm de celui-ci, sous une traverse bois de 30×120 mm fixée au linteau béton du gros œuvre. La traverse basse du coffre est posée sur un mur maçonné échancré présentant un angle d'environ 30°

Vue en coupe verticale de la pose dans la maçonnerie

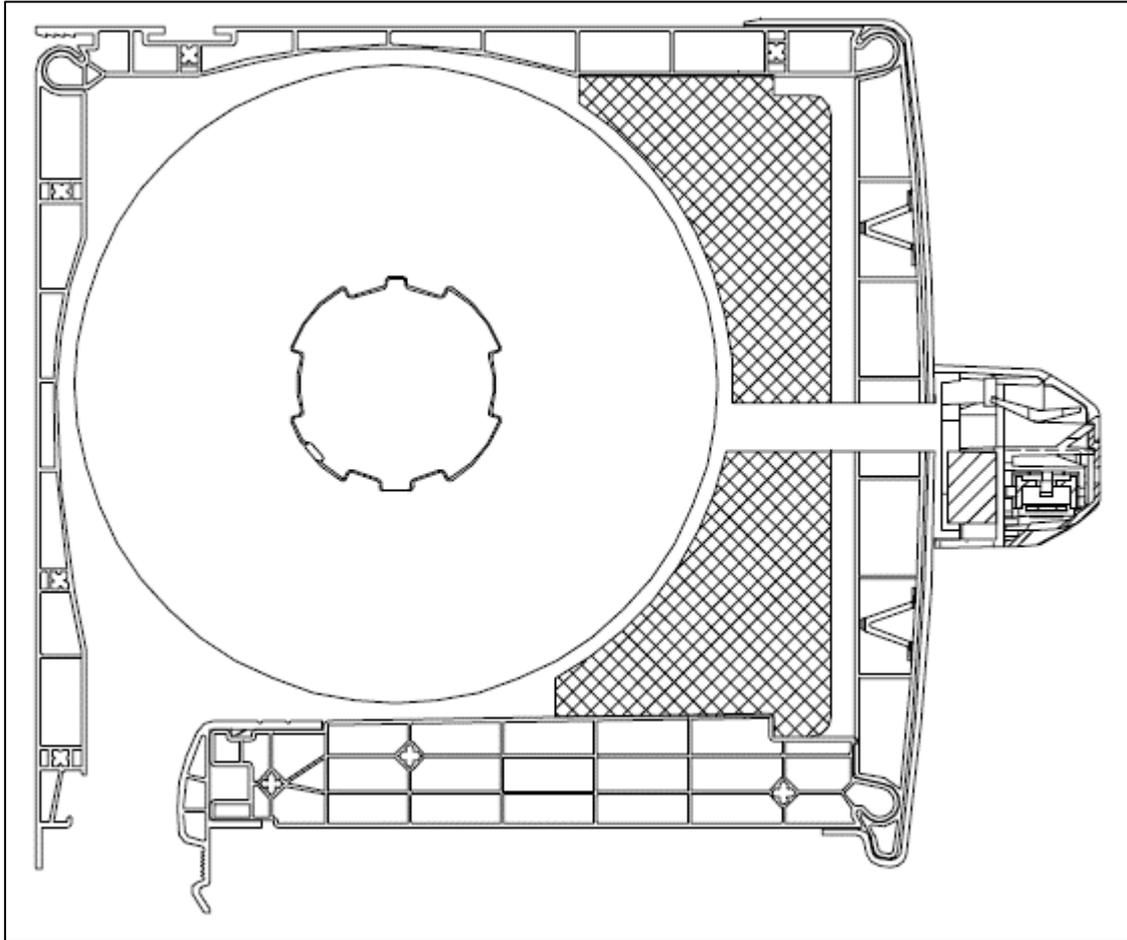
Isolation	Nature	Référence	Caractéristique	Positionnement	
	PSE	11175499	$\rho = 28 \text{ kg/m}^3$	Contre la trappe de visite

Vue en coupe verticale de l'isolation du coffre

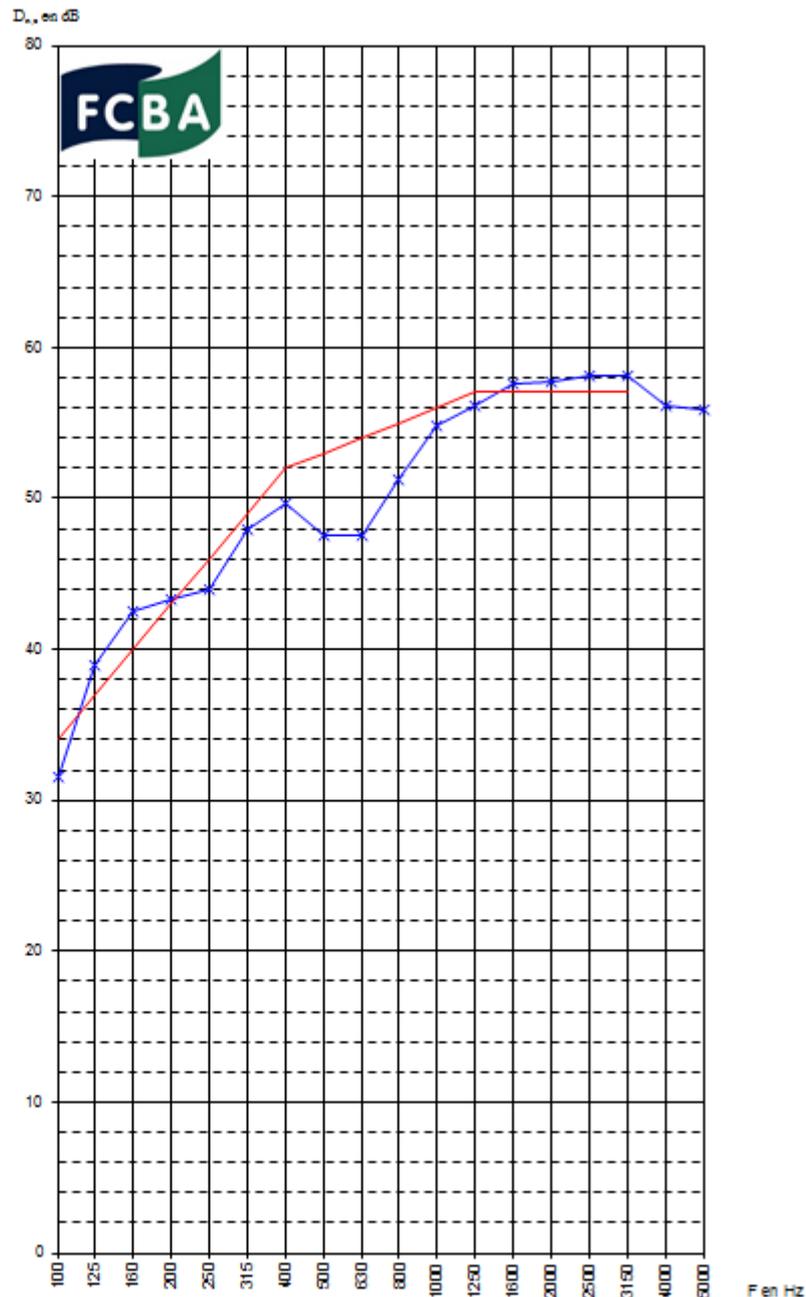
### 5-4-1 Volet enroulé

Fréquence en Hz	$D_{n,e}$ en dB
100	≥ 31,6 * (40,7)
125	≥ 38,9 * (43,7)
160	≥ 42,5 * (44,3)
200	≥ 43,3 * (50,2)
250	≥ 44,0 * (48,1)
315	≥ 48,0 * (50,6)
400	≥ 49,7 * (54,9)
500	47,5
630	47,5
800	51,2
1000	54,8
1250	56,1
1600	57,6
2000	57,7
2500	58,1
3150	58,1
4000	56,1
5000	55,9
<b>Classification ISO 717-1<sup>+</sup></b>	
$D_{n,e,w}(C; C_{tr})$	≥ 53 (-2; -5) dB
$D_{n,e,w} + C$	≥ 51 dB
$D_{n,e,w} + C_{tr}$	≥ 48 dB

(\*): Valeur minimale, l'isolement mesuré est proche des limites de performances entre parenthèses

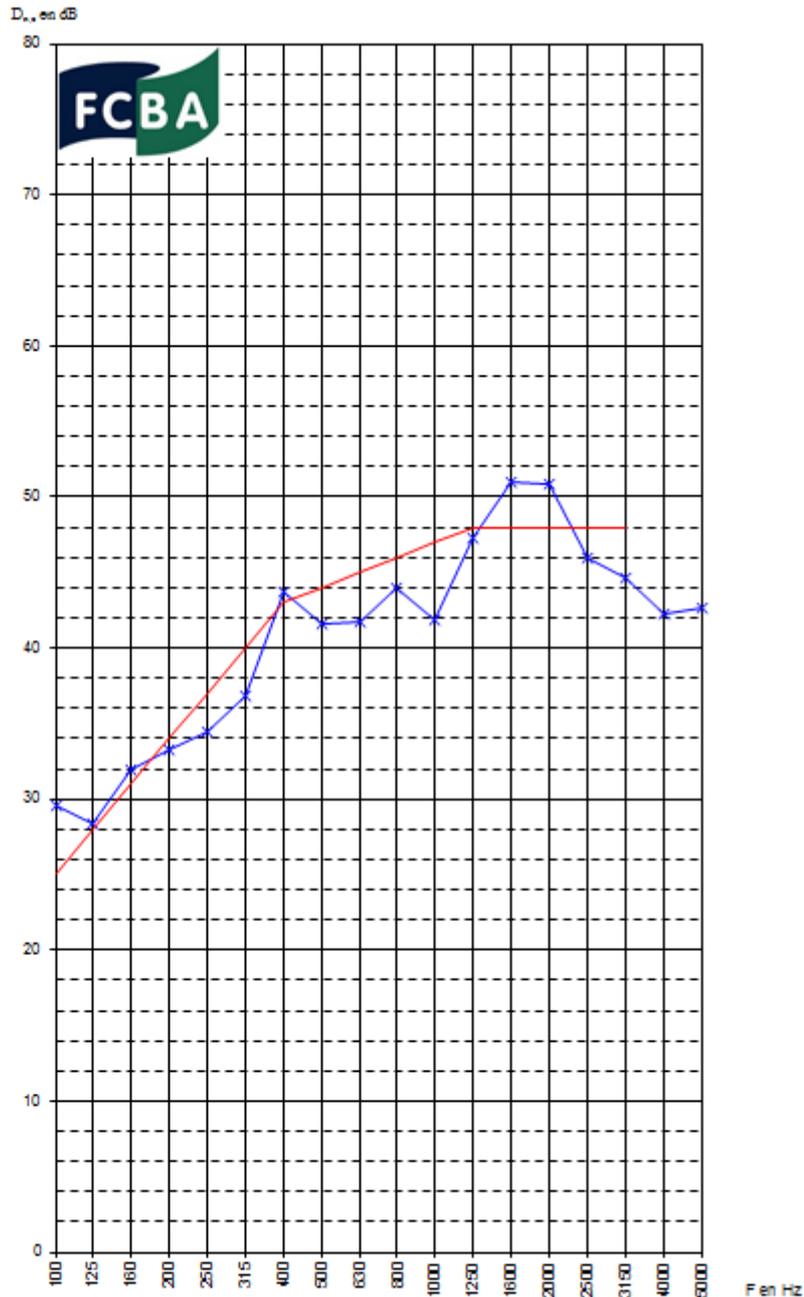
5-4-2 Volet déroulé

Fréquence en Hz	D <sub>n,e</sub> en dB
100	29,5
125	28,4
160	31,9
200	33,3
250	34,5
315	36,8
400	43,7
500	41,6
630	41,7
800	44,0
1000	41,8
1250	47,3
1600	51,0
2000	50,8
2500	46,0
3150	44,6
4000	42,3
5000	42,7
<b>Classification ISO 717-1*</b>	
D <sub>n,e,w</sub> (C ; C <sub>tr</sub> )	44 (-1 ; -4) dB
D <sub>n,e,w</sub> + C	43 dB
D <sub>n,e,w</sub> + C <sub>tr</sub>	40 dB

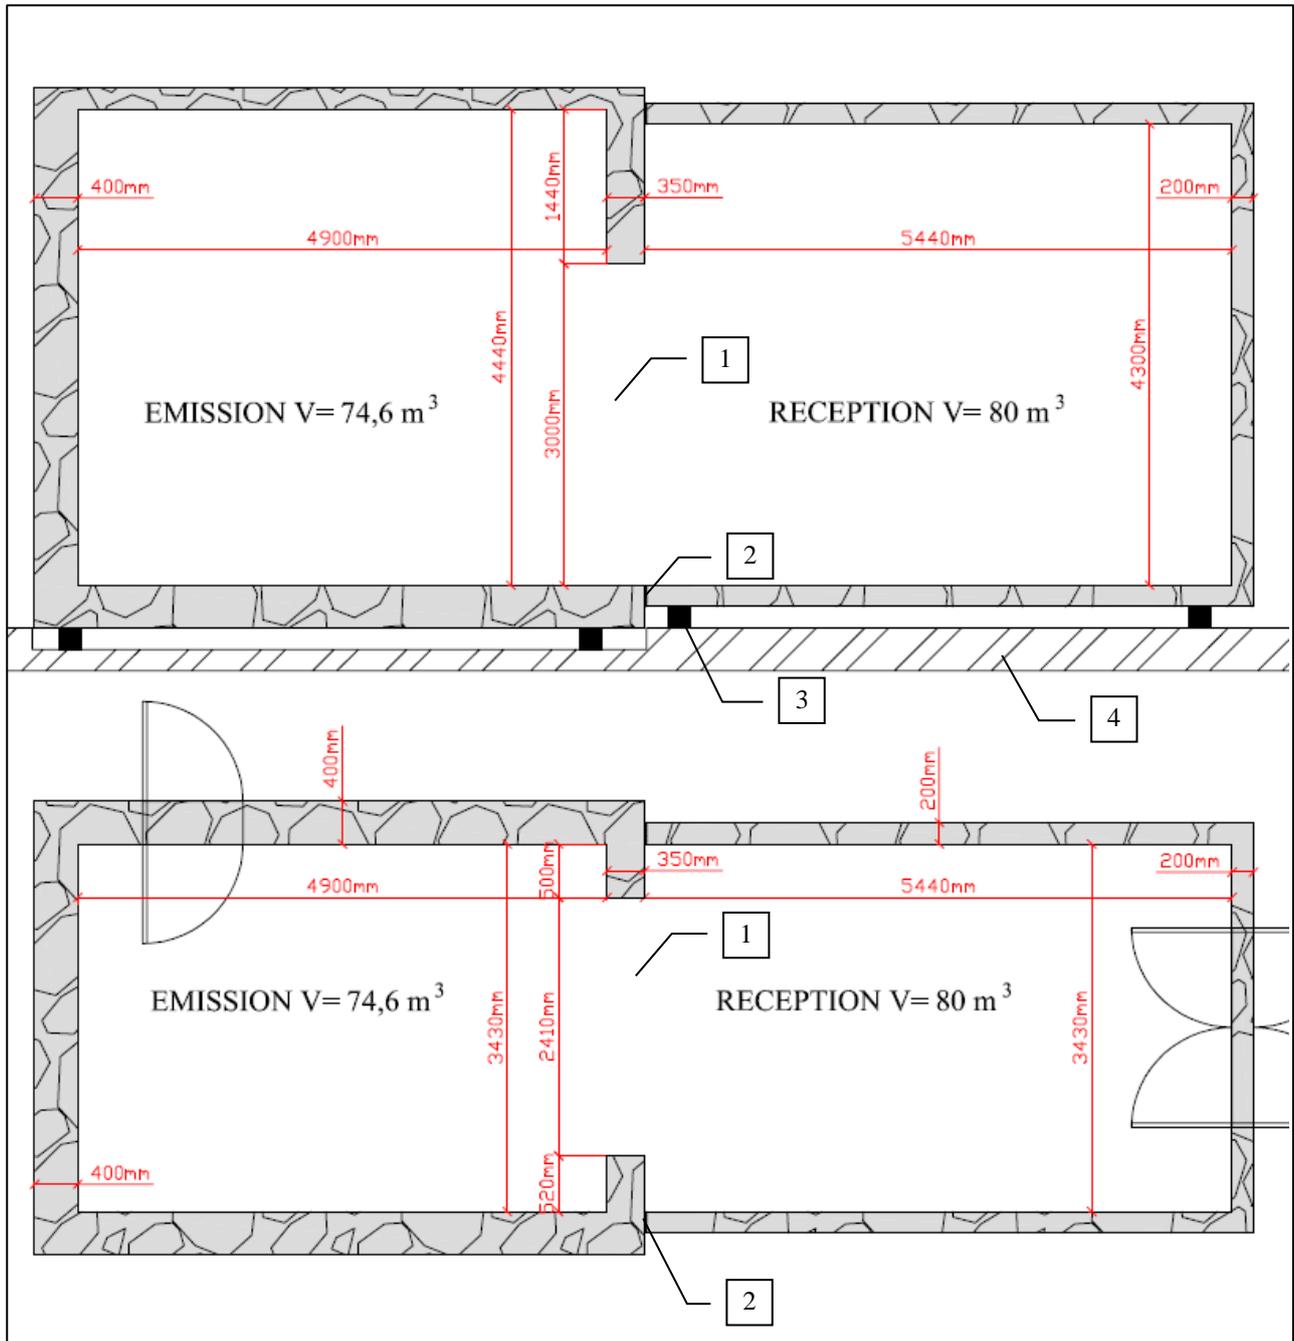
**ANNEXE 3 / PLAN DU POSTE D'ESSAIS**

<b>POSTE ROUGE</b>	1	Baie permettant la mise en œuvre de l'éprouvette à tester
	2	Joint de dilatation
	3	Boîte à ressort
	4	Sol
